**INSTANDSETZUNG**  
**Ehemalige Burgkapelle**  
**in**  
**Hof am Regen**

**Zwischenbericht zu den**  
**Konservierungs- und Restaurierungsmaßnahmen**  
**bis Ende 2004**

# Zum Stand der Arbeiten am Burgturm

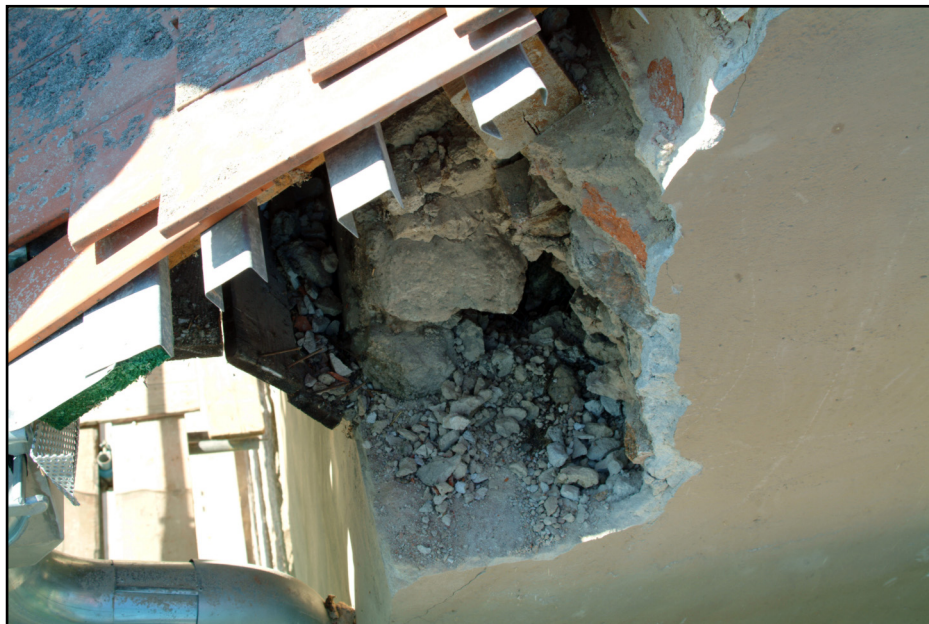
**ABBILDUNG 1.** Ostgiebel, südliche Traufe; Sanierung der Lattenenden mittels Anschuhung (Aluminiumprofile) und Sanierung von geschädigtem Mauerwerk

Nach erfolgter Gesamteinrüstung<sup>1</sup> wurde die Dachhaut repariert; Firstziegel neu versetzt, Schäden der Lattung in den Giebelbereichen repariert (vgl. Abb. 1) in diesen Bereichen auch die Dachneigung verbessert) und erstmalig ein Schneefang und eine Regenwasserableitung installiert<sup>2</sup>. Letztere mußte wegen der Einleitung in die Dachentwässerung des Torhauses entgegen der Planung (Kupfer) in Zink ausgeführt werden. Dies wiederum machte aus ästhetischen Gründen einen anthrazit-farbenen Anstrich des hellen Zinkleches notwendig<sup>3</sup>.

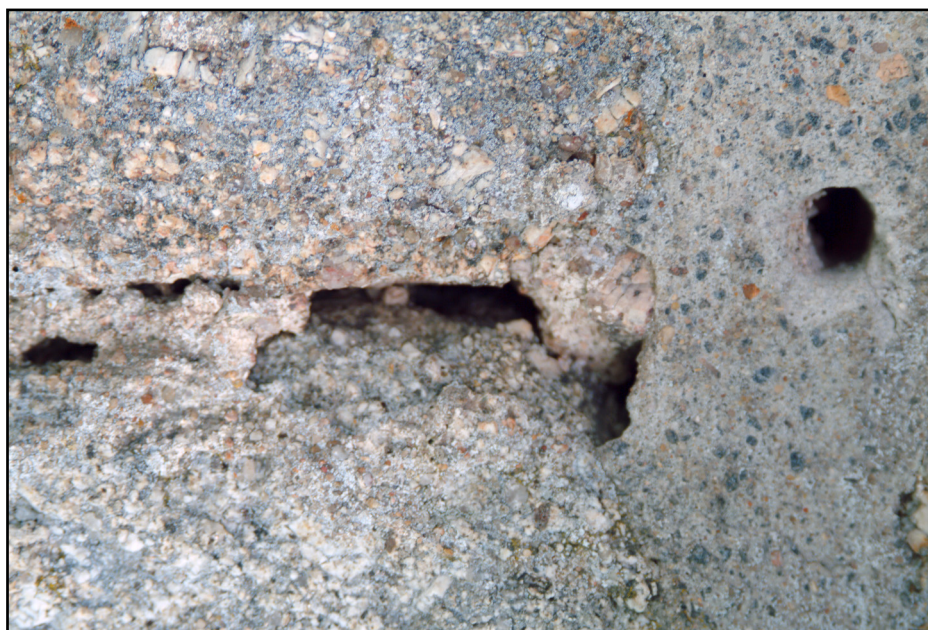
Bereits während des Errichtens des Gerüsts wurde deutlich, daß in den oberen Fassadenbereichen ein Teil der Fugen zwischen den Granitquadern mit einem nur wenige Millimeter dicken Mörtel „geschlossen“ waren, die Fugen dahinter jedoch offen standen (vgl. Abb. 2). Eindringendes Wasser konnte sich so im Mauerwerk verteilen und - wie beobachtet - an mehreren Meter entfernten Stellen zutage treten. Zusätzliche Schäden treten dann bei Temperaturen unter dem Gefrierpunkt auf („Frostsprengungen“).

**ABBILDUNG 2.** Westfassade; Stelle mit fehlendem Verputz in der Fuge und einer Fugenkittung von 1972, das Bohrloch darin entstammt dem - nicht geglückten - Versuch des Gerüstbauers an dieser Stelle das Gerüst an der Fassade zu verankern

Die Situation erklärt sich dadurch, daß die Quader ursprünglich nur auf Mörtelportionen versetzt wurden und der Turm anschließend insgesamt verputzt worden war - ein gezieltes Schließen von Fugentiefen also nicht erfolgte. In zeichnerischen Darstellungen der Burg ist ein Verputz bis in den Beginn des 20. Jahrhunderts nachweisbar.

Im Sinne einer langfristigen Erhaltung der Substanz wurde entschieden, die Fugen umfangreicher als im Projekt geplant zu bearbeiten. Dort, wo nach Abnahme lockeren Fugenmörtels tiefe klaffende Fugen sichtbar wurden, sind diese nach Eindringen von Werg in die Fugentiefe mit einem hydraulisch gebundenen, groben Mörtel<sup>4</sup> geschlossen worden<sup>5</sup>. Die Deckschicht der neuen Fugen wurde mit einem feineren Mörtel ausgeführt, der nach einer farbigen Eintönung entsprechend der Umgebungsfarbtöne (Kalkfarbe) eine abschließende Hydrophobierung erhielt<sup>6</sup>.

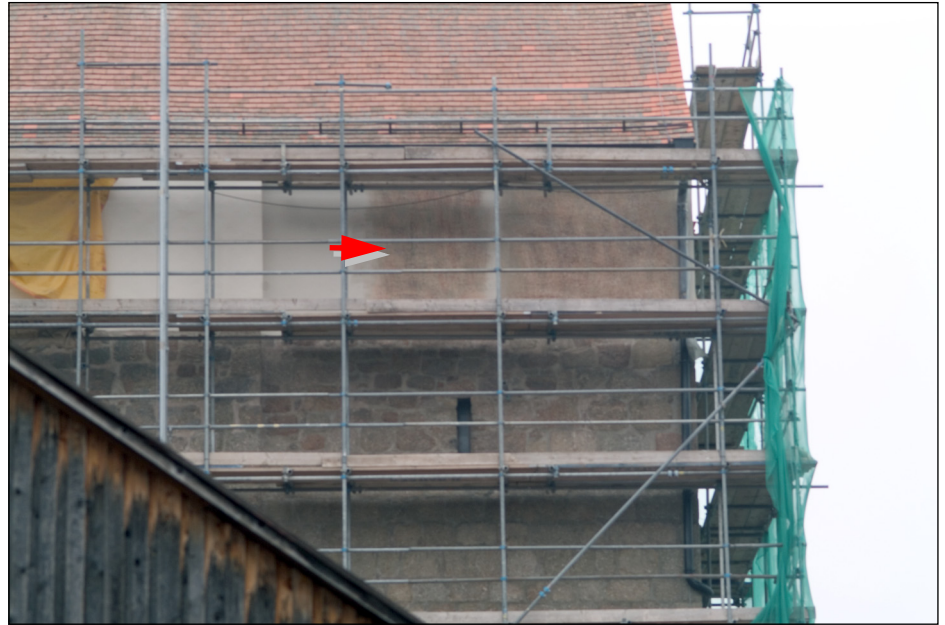
**ABBILDUNG 3.** Südfassade, Ostecke: Farbmuster für die Gestaltung des oberen Putzbandes, hier ungefähr in Bildmitte (siehe Pfeil)

Ziel für die neu auszuführende Farbgestaltung des Bandes ist die ästhetische Integration der Putzflächen in den Gesamtbestand des Fassaden - das Band soll möglichst wenig „auffallen“. Nach mehreren Versuchen erwies sich eine strukturierte Spritztechnik als optimale Lösung<sup>9</sup>.

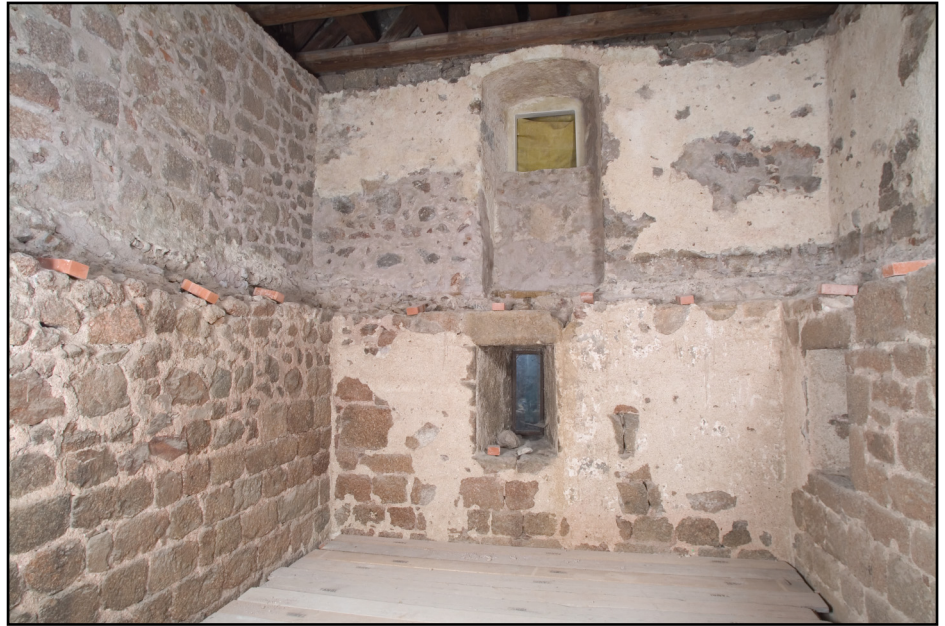
Die umfassendsten Baumaßnahmen erfolgten 2004 in Ebene 2- es erfolgte der Fensterumbau, die Putzsanierung an Resten eines vermutlich barocken Wandverputzes und die Sanierung des ursprünglich nicht verputzten Mauerwerkes in Bereichen mit nicht erhaltenem Wandverputz (vgl. Abb. 4).

**ABBILDUNG 4.** Oberer großer Raum, Ebenen 1 und 2, Blick Richtung West: oberes Fenster neu geöffnet, mit historischem Sturz; ausgeführte Putz- und Fugensanierung; or Einbau der Galerie

Im Dezember erfolgte der Einbau des Umganges<sup>11</sup> in Ebene 2 (West) und der Bodenplatte<sup>12</sup> (Ost). Sämtliche Fensteröffnungen sind mit neu eingesetzten Metallrahmen-Fenstern verschlossen.

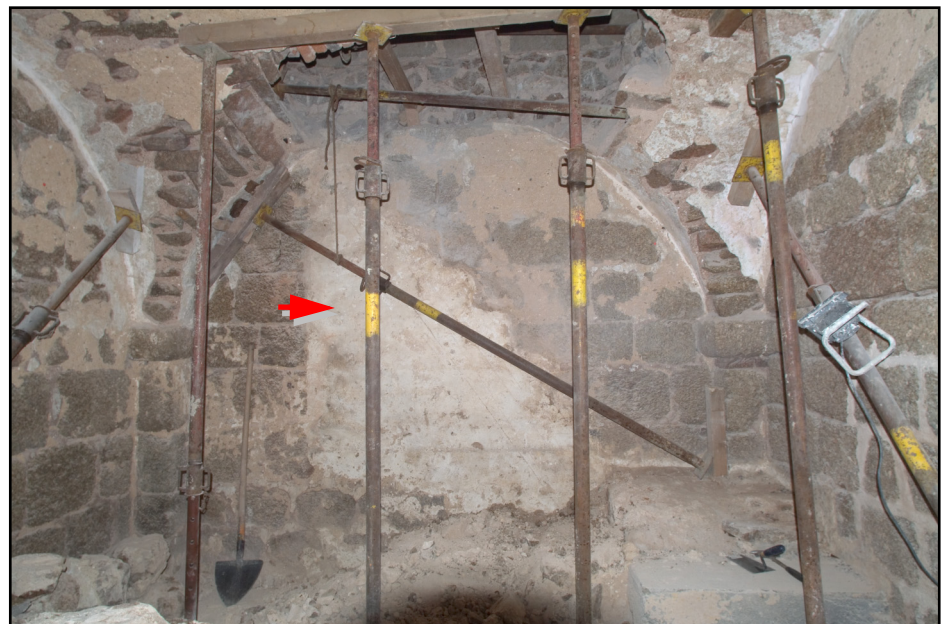
Nach Rückbau des barocken Treppenblockes - der laut Plan einer neu eingestellten, wenig „auffälligen“ und als nicht historisch erkennbaren Treppe von der unteren Ebene auf die Empore weichen soll - wurde hinter dem Treppenblock auf der Westwand Fragmente eines älteren, vermutlich ursprünglichen Verputzes des Granitquader-Mauerwerkes sichtbar (vgl. Abb. 5). Die Fragmente bleiben erhalten und hinter der neuen Treppe sichtbar.

**ABBILDUNG 5.** Kapellenraum, Ebene 0, Westwand unterhalb der Empore mit rückgebautem Treppenblock, Putzfragment (siehe Pfeil) und aufgestemmter Treppenlauf-Öffnung

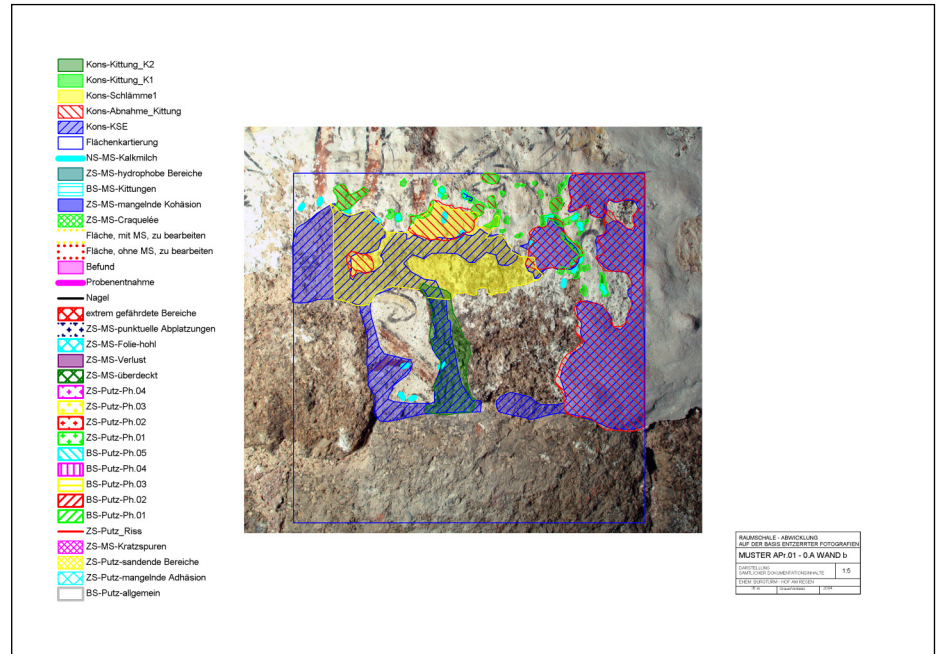
In den Sommermonaten wurde das Restaurierungskonzept für die gotische Wandmalerei erarbeitet. Die resultierenden Ergebnisse sind am Objekt mit einer Musterflächen präsentiert und in einem ausführlichen Bericht dokumentiert (vgl. Abb. 6).

Als Haupt-Schadensfaktoren wurden der Gehalt an hygroskopischen Mauerwerksalzen und deren Verhalten bei den vorliegenden extremen klimatischen Bedingungen<sup>13</sup> - vor allem auch an der sehr kritischen Grenzfläche von Granit zu malschichttragenden Verputzen - nachgewiesen.

**ABBILDUNG 6.** Chorraum, Südwand: Kartierung der Musterfläche der Erarbeitung des Restaurierungskonzeptes

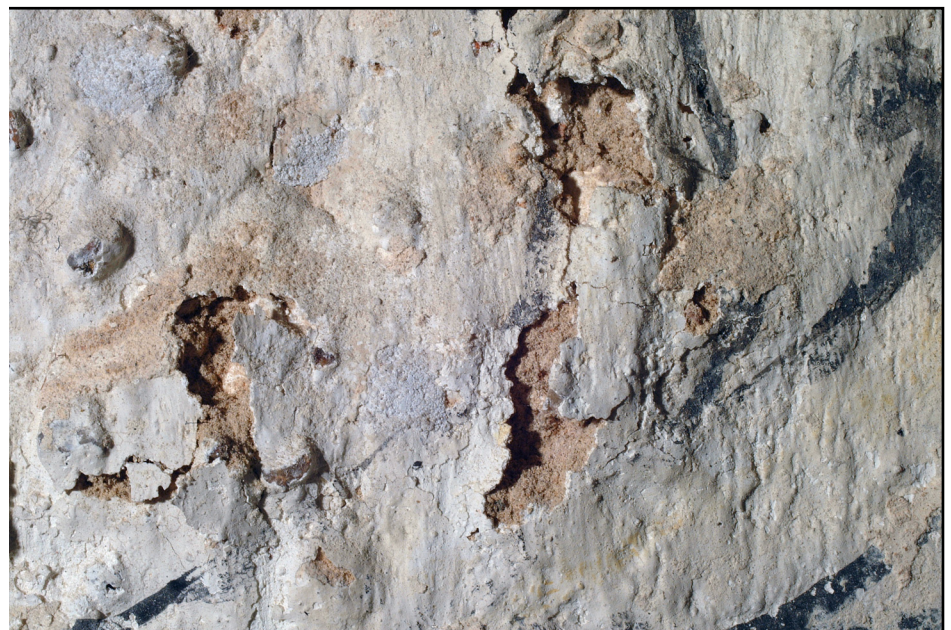
Der aktuelle Erhaltungszustand der Malschicht erforderte unverzüglich ausgeführte Notsicherungen.

**ABBILDUNG 7.** Chorraum, Südwand: Bereich mit folieartig aufliegender und akut geschädigter Malschicht - das Schadensbild erforderte konservatorische Sofortmaßnahmen
